| <i>Tytuł:</i> | PROJEKT BUDOWLANO - WYKONAWCZY | | | | |
| <i>Nazwa i adres obiektu budowlanego oraz numery ewid. działek na których obiekt jest usytuowany:</i> | <p>Rewaloryzacja i remont renesansowego dworu obronnego w Szymbarku w zakresie pełnej izolacji pionowej budynku oficyny dworskiej i wykonania zabezpieczenia przed zaciekaniami w budynku kasztelu, osuszania ścian i fundamentów i wymiany obróbek blacharskich wzdłuż obrysu attyki kasztelu, gzymsów i parapetów okiennych,</p> <p>na działce Nr ewid.1723/2, w m. Szymbark, gm. Gorlice</p> | | | | |
| <i>Nazwa i adres Inwestora:</i> | <p>MUZEUM „DWORY KARWACJANÓW I GŁADYSZÓW” ul. Wróblewskiego 10A, 38-300 Gorlice</p> | | | | |
| <i>Nazwa i adres Jednostki Projektowania:</i> | <p>Pracownia Projektowa "ARCHITEKT" 31-934 Kraków, os. Centrum E 23/6 tel. (+48 12) 643 68 08, fax (+48 12) 644 10 67</p> | | | | |

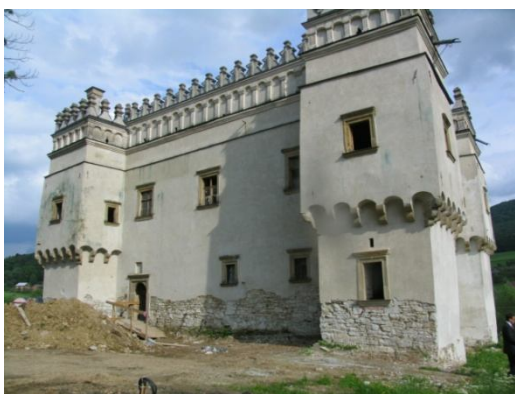
Fot.1 Otoczenie obiektu wykazuje spadek w kierunku rzeki

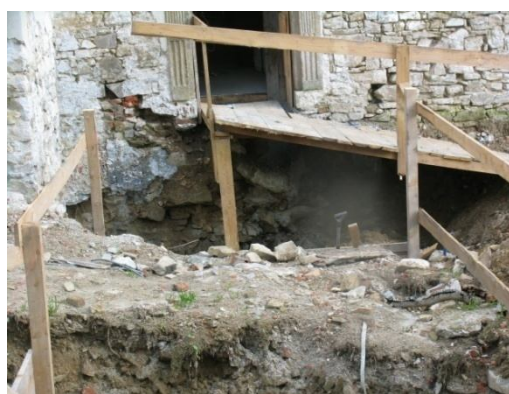
Fot.2 Ściana fundamentowa o nieregularnej, zewnętrznej powierzchni

Pas tynku na styku z przyziemiem został skuty. Mur mieszany w tym miejscu pozostaje obecnie odkryty.

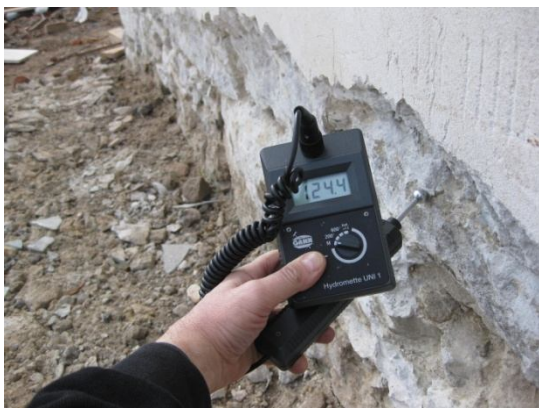
Fot.3,4 Wysoki wskaźnik wilgoci na zewnętrznej powierzchni muru, powyżej poziomu gruntu

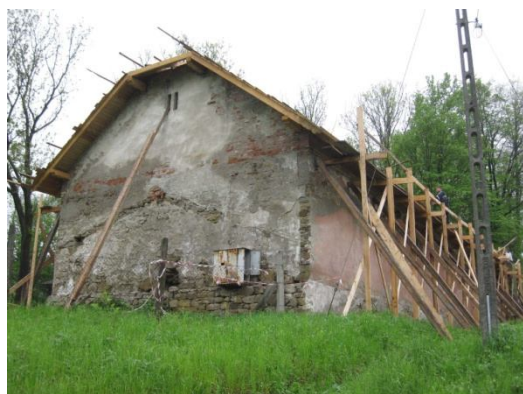
Fot.1 Ściana południowa naprawiana tynkiem na wysokości z dużą ilością cementu (ściana kamienna)

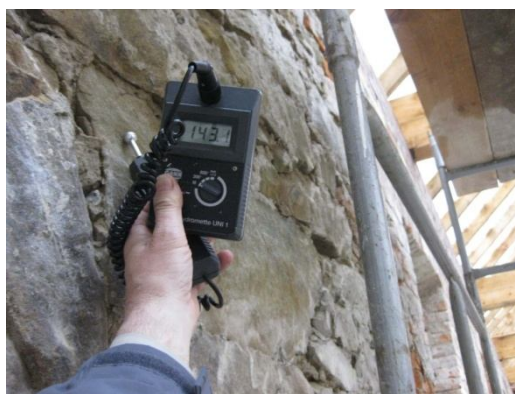
Fot.2 Wysoki wskaźnik wilgoci 2 m powyżej posadzki

Wskazania przyrządu GAN HYDROMETTE podczas badania stopnia zawilgocenia (Fot.2,3), wykazywały ponadnormatywny poziom zawilgocenia w tych jak i wielu miejscach pomiarowych (zob. **Tab. GANN**).

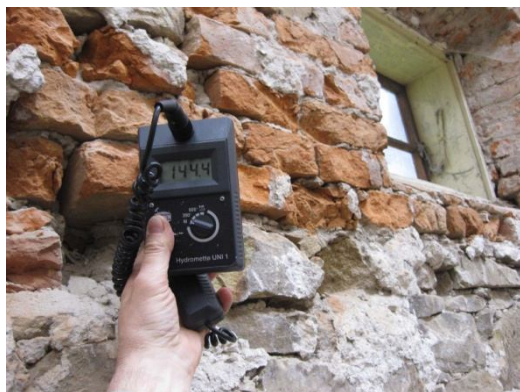
Fot.3 Wysoki poziom wilgoci na wewnętrznej, ceglanej powierzchni ściany,

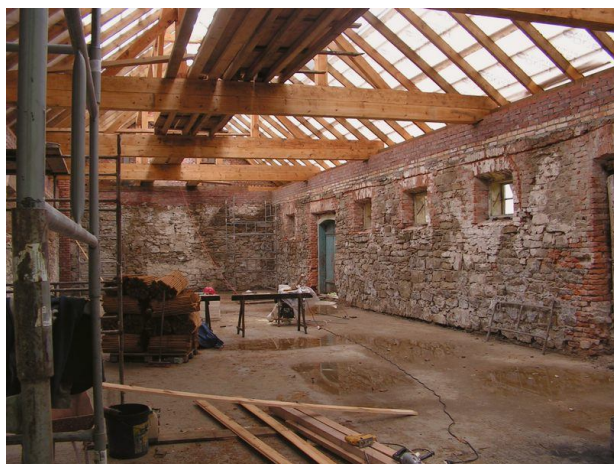
Fot.4 Zdjęcie z okresu wykonywania nowego pokrycia dachowego wskazuje na wcześniej występujące, intensywne zalewanie budynku wodami opadowymi.

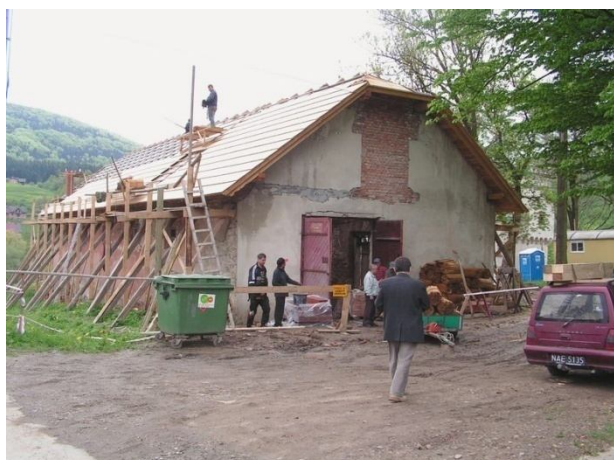
Fot.5 Widok obiektu od zewnątrz wskazuje na istotne spadki gruntu okalającego. Celowa jest odpowiednia reprofilacja terenu zmierzająca do zmniejszenia obciążenia wodą opadową budynku.

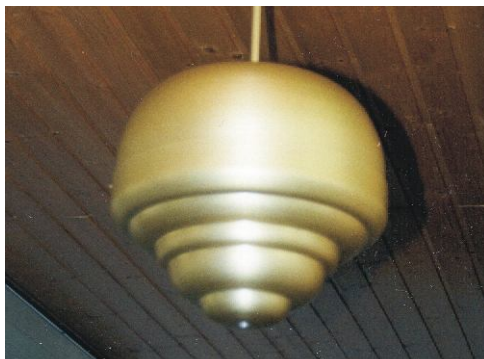
Inka

TYP UPQ 98: H= 32 cm, szerokość=37 cm

Proponuje się zastosowanie w zależności od aranżacji wewnątrz następujących typów urządzeń do bezinwazyjnego osuszania:

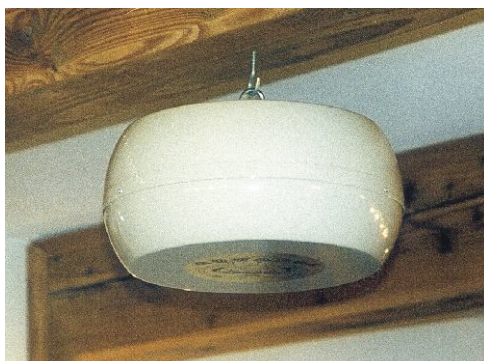
Disc 2000

TYP UPQ 98: H= 14 cm, szerokość=33 cm

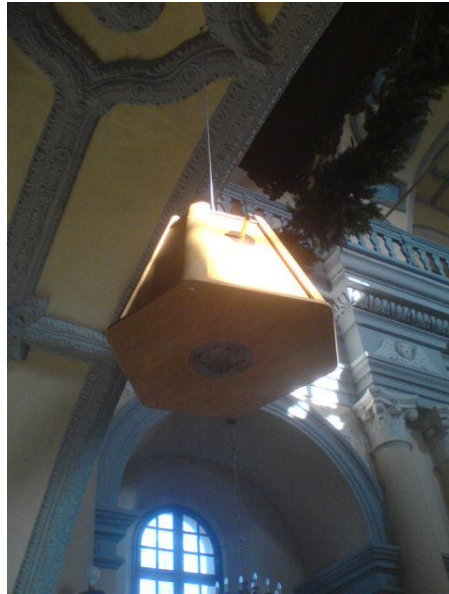
Rustica

TYP UPQ 98: H= 31 cm, szerokość=43 cm
